Nyárádi Zsolt

SZÉKELYMUZSNA GÓTIKUS TEMPLOMÁNAK  
RÉGÉSZETI KUTATÁSA

The archaeological research at the church took place in 2018 and 2020. The eastern, southern and western walls of the shrine as well as a portion of its interior were surveyed, the interior of the sacristy was partially excavated and data was gathered on the bell tower as well. The Late Gothic Mediaeval church, erected in the second half of the 15<sup>th</sup> century has no antecedents. The shrine and the sacristy had been constructed first, already conjoined, whereas the nave was added later, albeit shortly. The earliest antecedent of the bell tower, standing apart and dating from 1834–1837, was a 17<sup>th</sup> century structure; the wall enclosing the complex was likely built in the 18<sup>th</sup> century. Other unearthed objects of interest date from the Early Bronze Age (Coțofeni culture), the Migration Period (Gepids) and the 13–14<sup>th</sup> century. Additionally, 23 graves with remains buried during the Middle Ages and under the Principality of Transylvania were likewise identified.

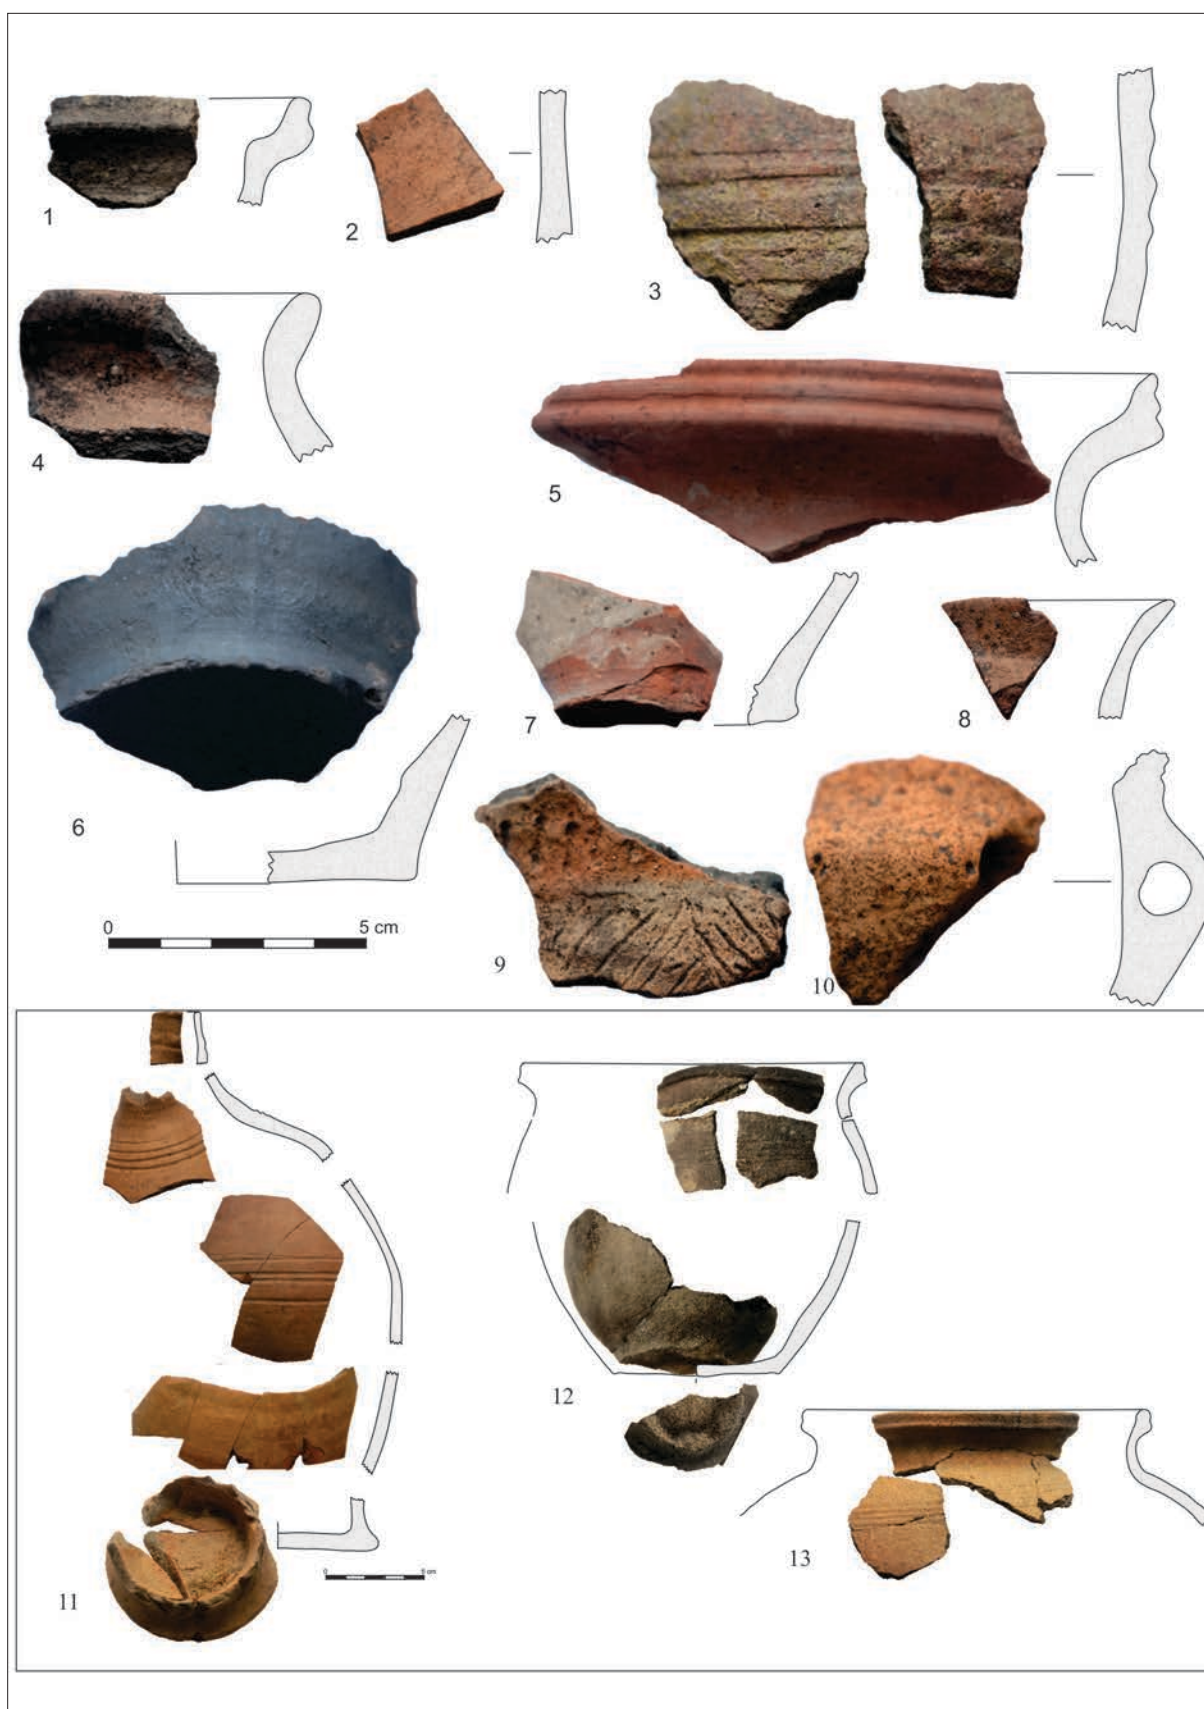
3. ábra Kerámia: 1–3. 1. obj.; 4–7. 12. sír betöltése; 8–13. 13. obj.

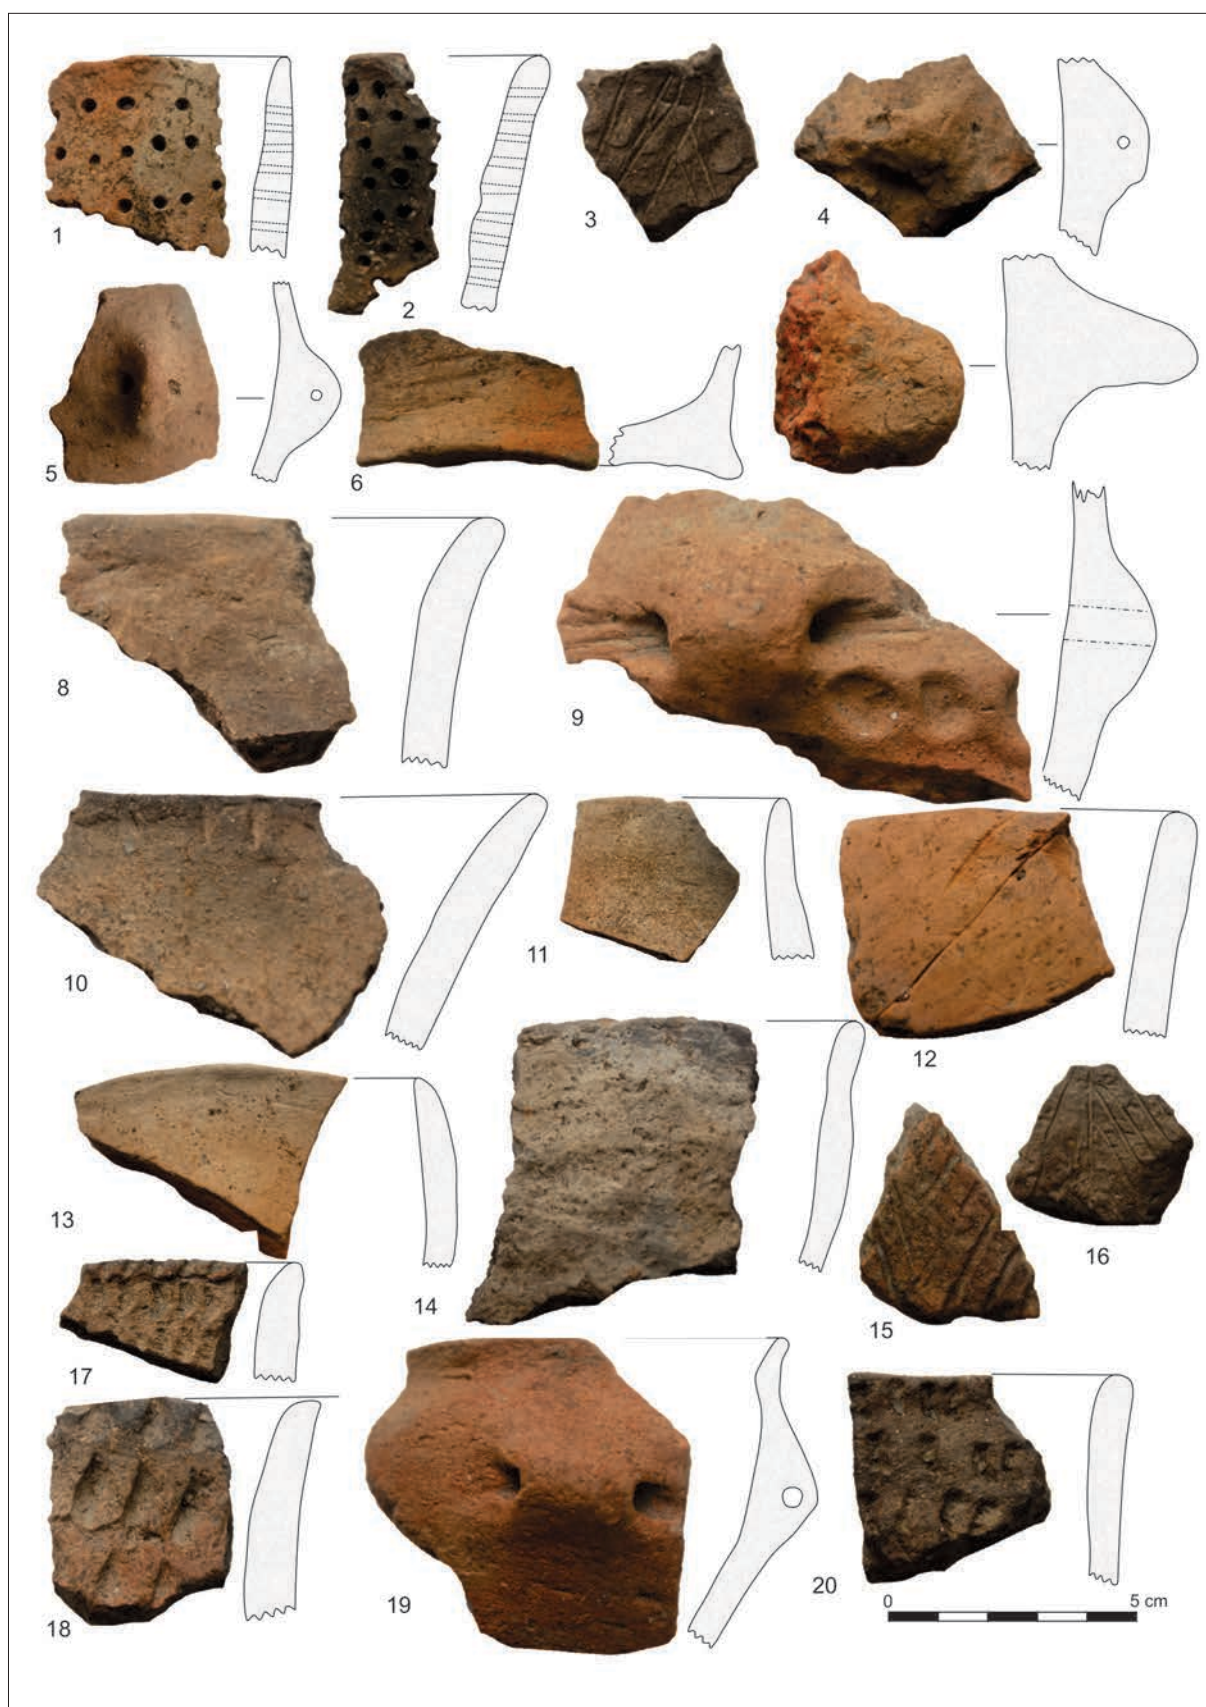
4. ábra Kerámia: 1–20. 7. obj.

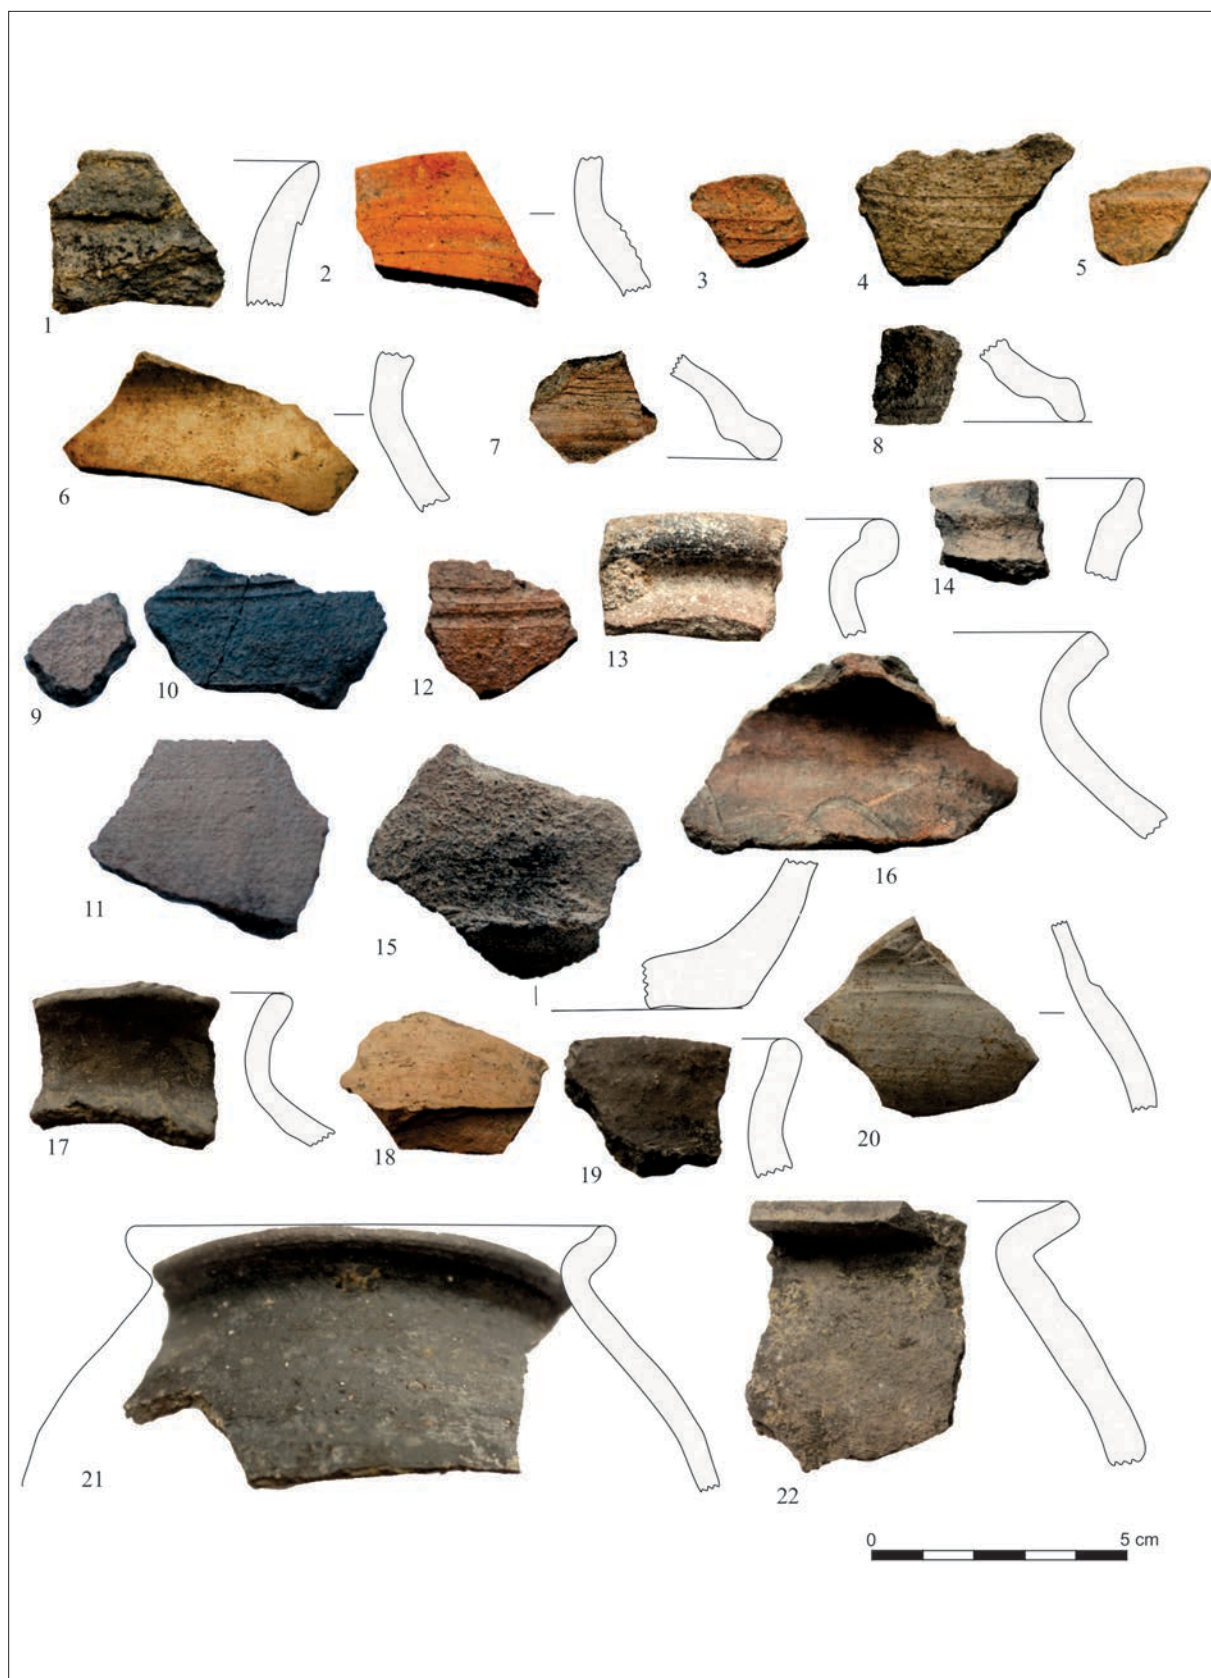
5. ábra Kerámia: 1–8. 3. szelvény, 0,40–0,45 m; 9–11. 4. szelvény, 0,50–0,60 m (építési szint); 12–13. 4. szelvény, 0,50–0,95 m; 14–16. 4. szelvény, 0,60–0,75 m; 17–22. 4. szelvény, 0,75–0,90 m

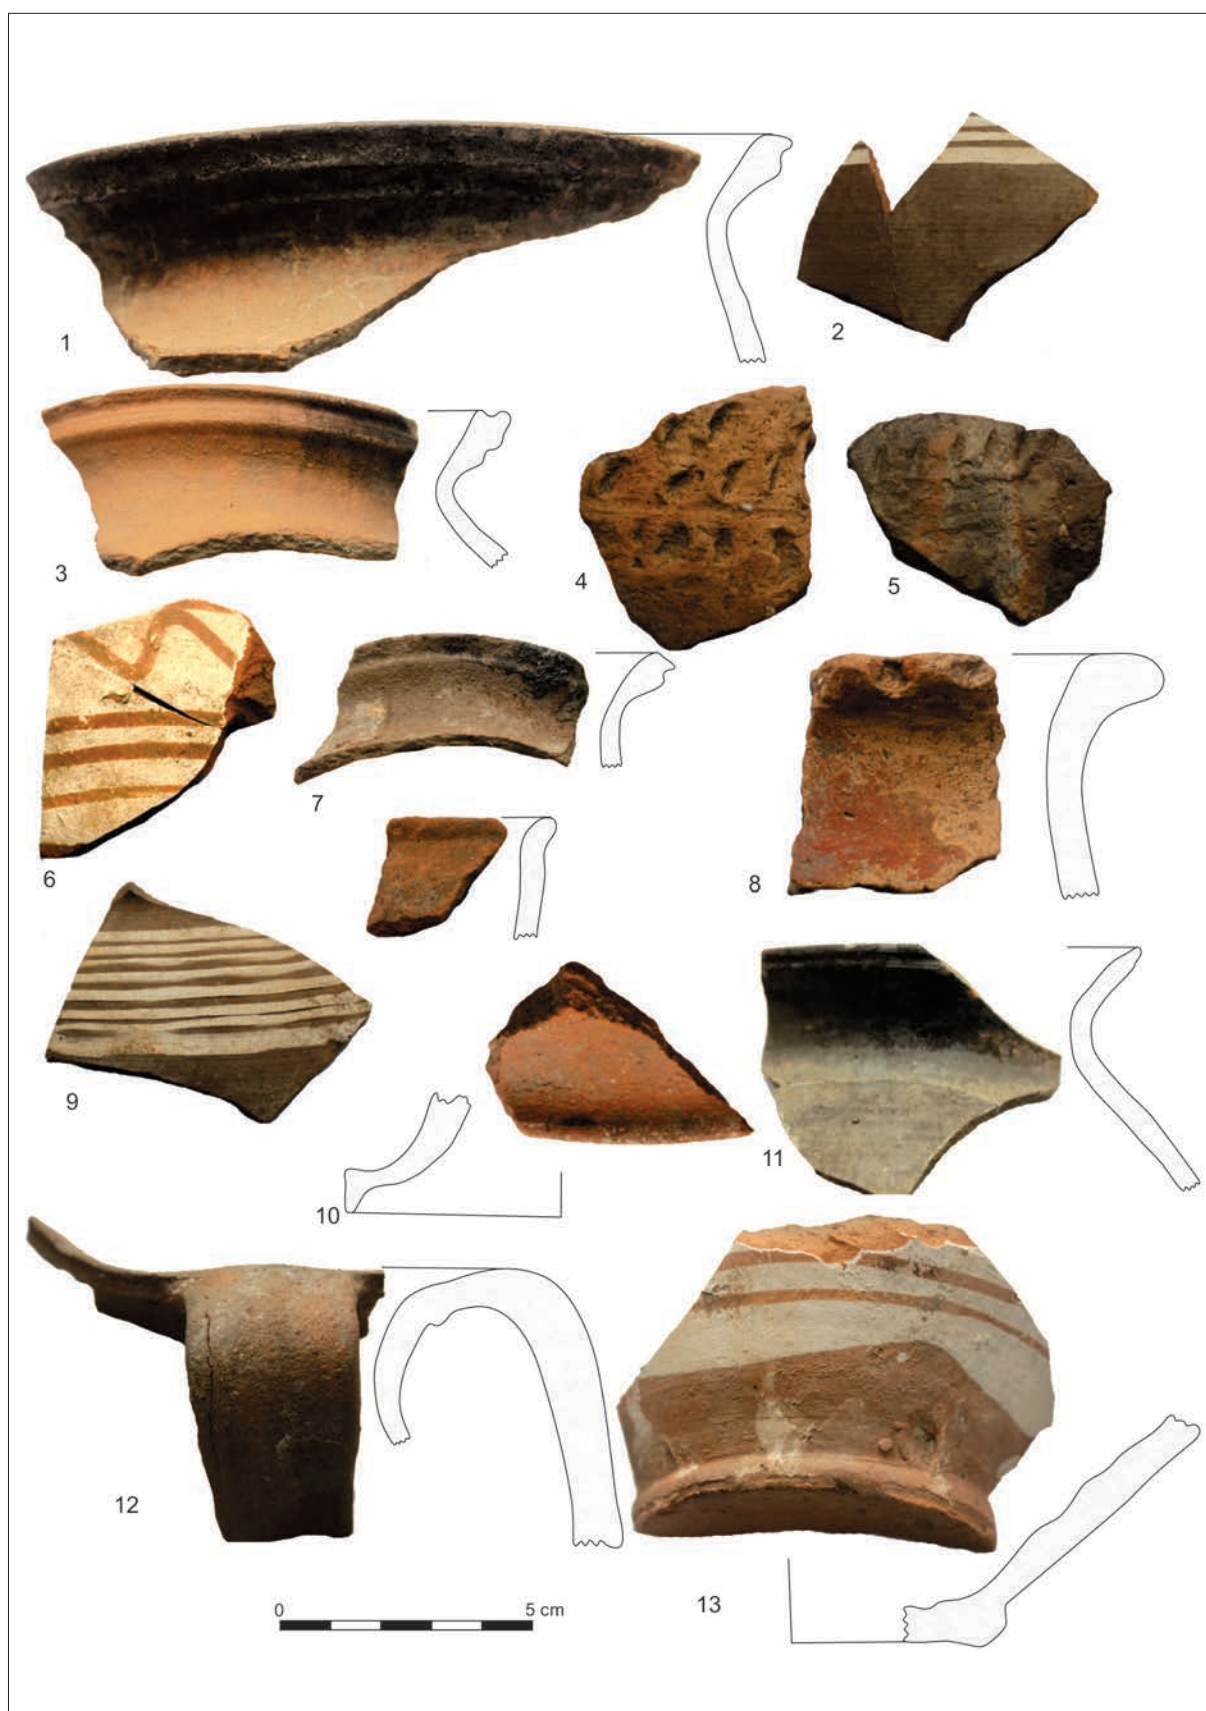
6. ábra Kerámia: 1–13. 5. szelvény, 11. obj.

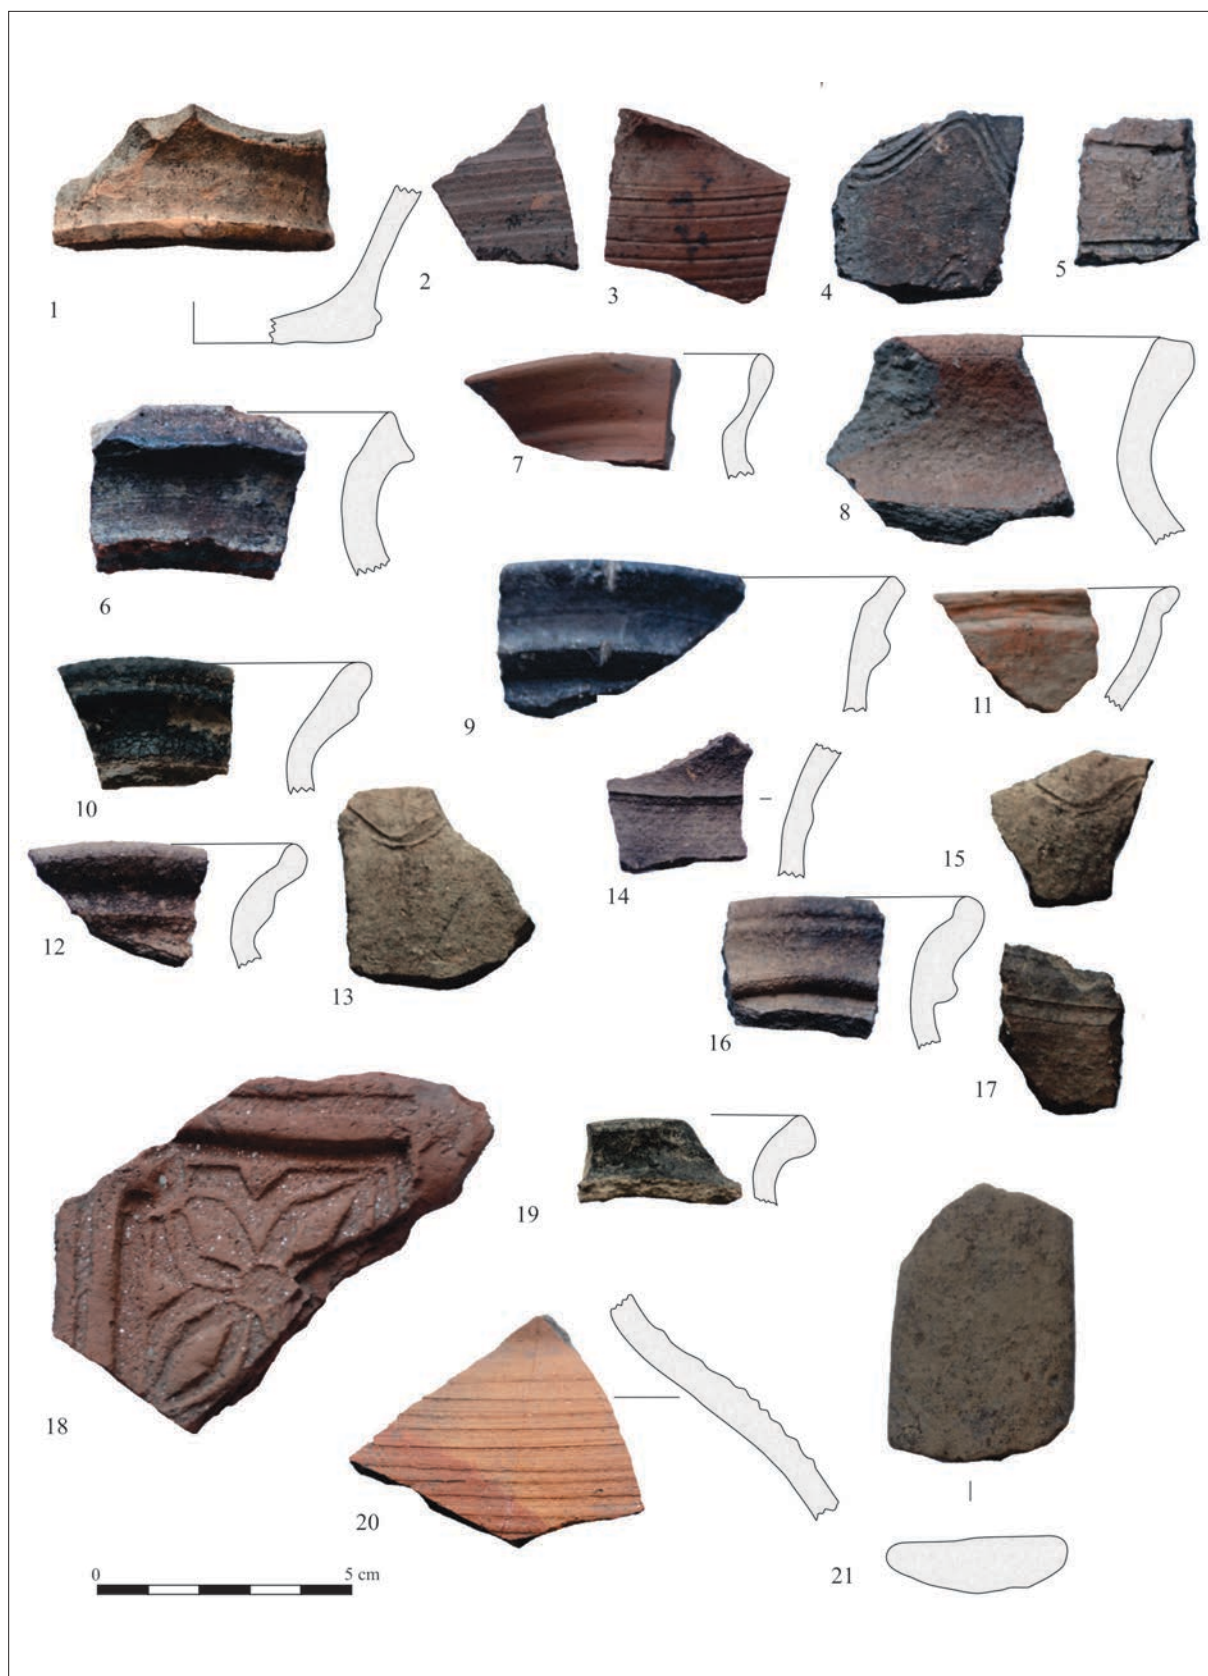
7. ábra Kerámia: 1–9. 6. szelvény, 0,45–0,60 m; 10–11. 7. szelvény, 0,25–0,30 m; 12–17. 7. szelvény, 0,60 m; 18. Kályhacsempe, 5. szelvény, 0,50–0,65 m; 19–21. 5. szelvény, 0,50–1,30 m

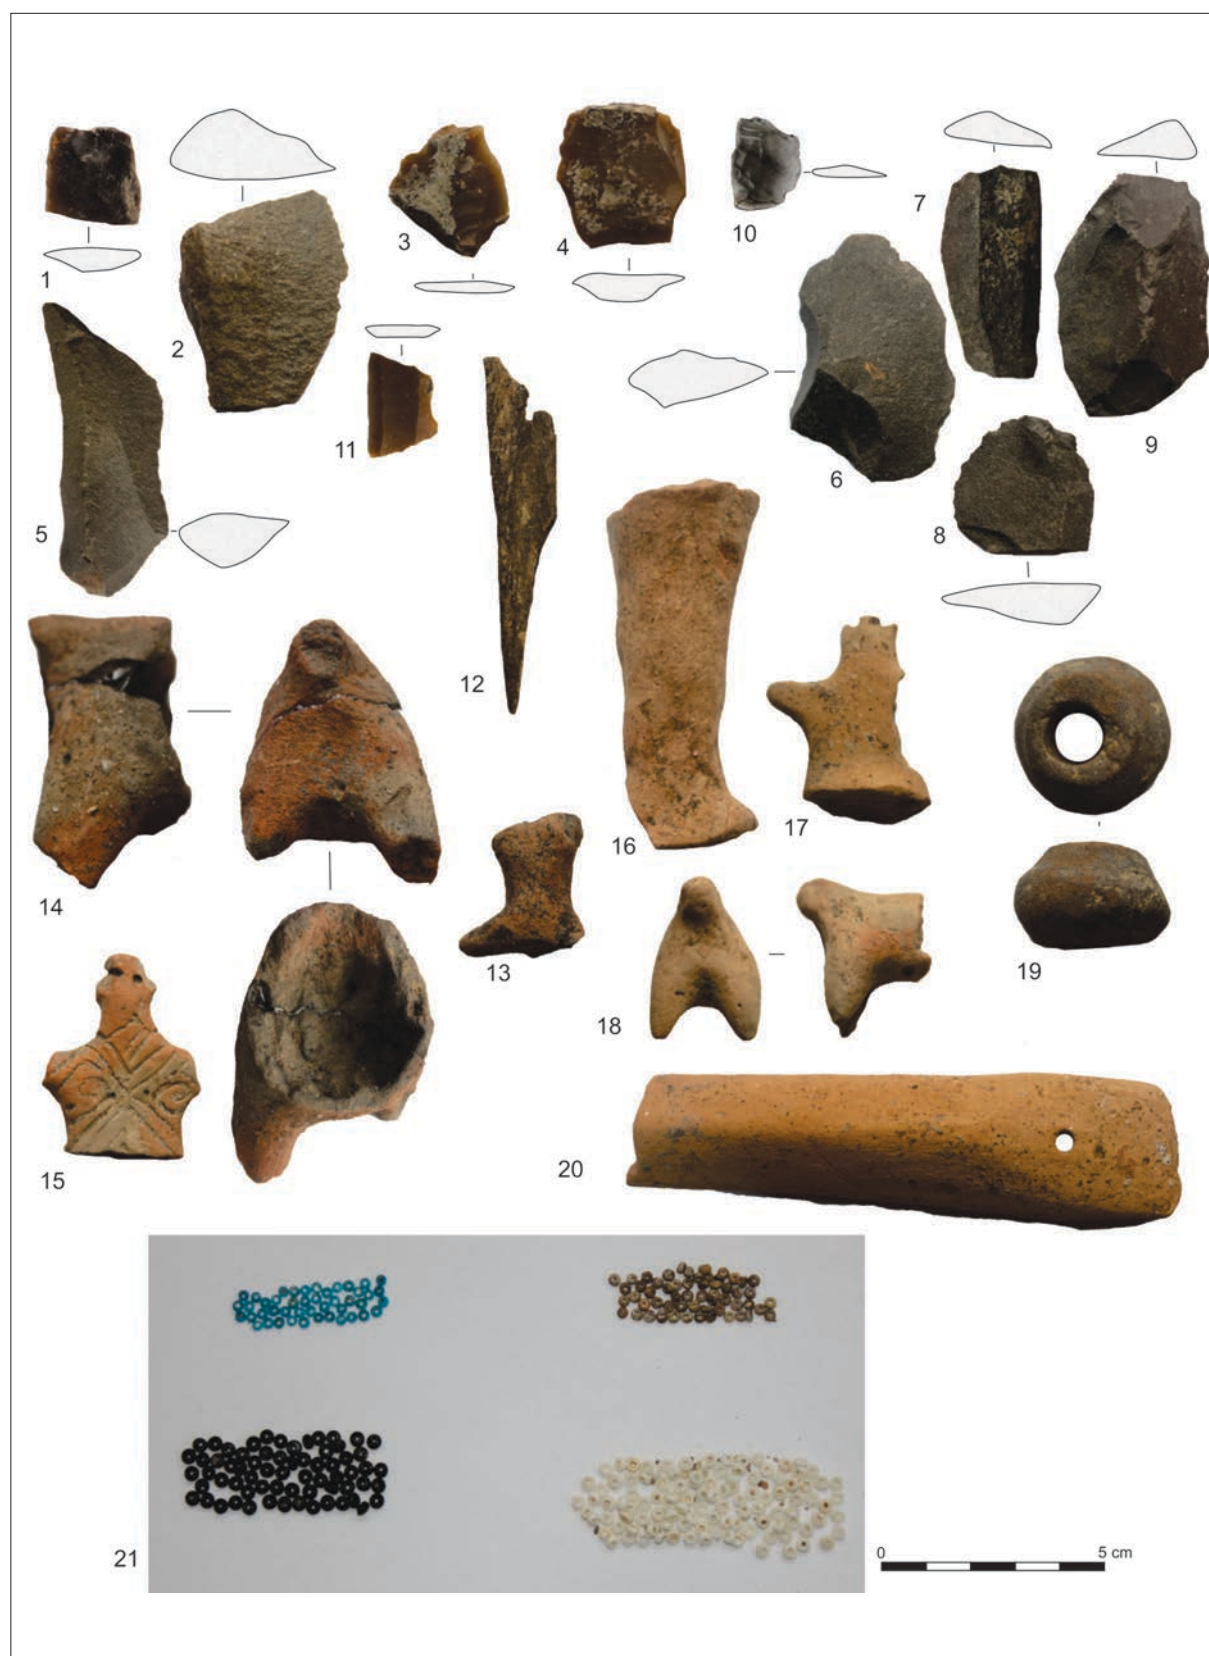
8. ábra Kőeszközök: 1–2. 2. szelvény, 0,75–0,95 m; 3–9. 2. szelvény, 1,05–1,40 m; 10. 6. szelvény, 0,80–1,00 m; 11. 7. szelvény, 1,40–1,70 m. Csontlyukasztó: 12. 2. szelvény, 1,05–1,4 m. Agagplasztika: 13–14. 3. szelvény, 7. obj.; 15–18. 2. szelvény, 1,05–1,40 m; 19. 3. szelvény, 1. obj.; 20. 2. szelvény, 1,05–1,40 m. Pártagyöngyök: 21. 2. szelvény, S-2

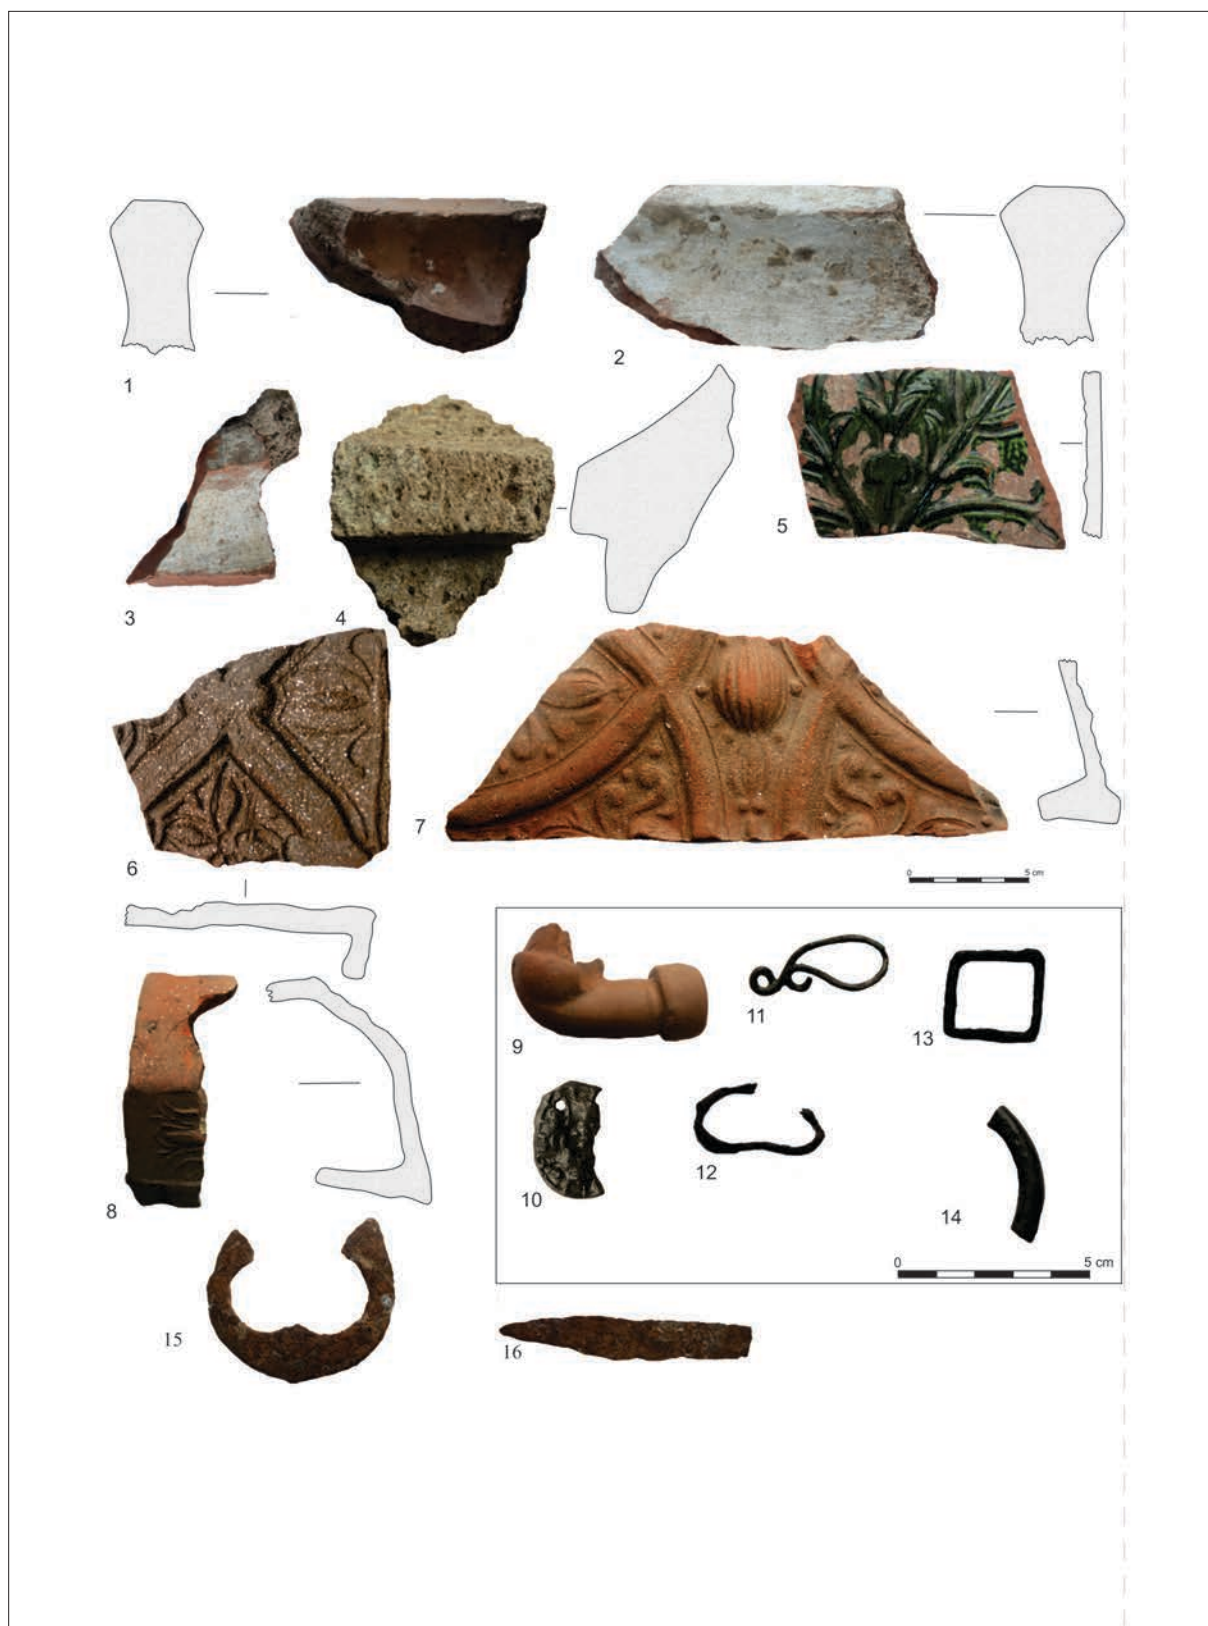
9. ábra Téglaborda- és faragványtöredékek: 1–3. 3. szelvény, 0,00–0,30 m; 4. 2. szelvény, 1,40–1,70 m. Kályhacsempe-töredékek: 5–8. 5. szelvény, 11. obj. Agyagpipa: 9. 5. szelvény, 11. obj. Bronz veret: 10. 5. szelvény, 0,55 m. Párizsi ruhakapocs: 11. 2. szelvény, S-6. Övcsat: 12. 7. szelvény, 0,60 m; 13. 7. szelvény, felszín. Bronz karperec töredéke: 14. 7. szelvény, felszín. Csizmavasalat: 15. 7. szelvény, 0,60–0,75 m. Vas kés: 16. 5. szelvény, 0,60–0,75 m

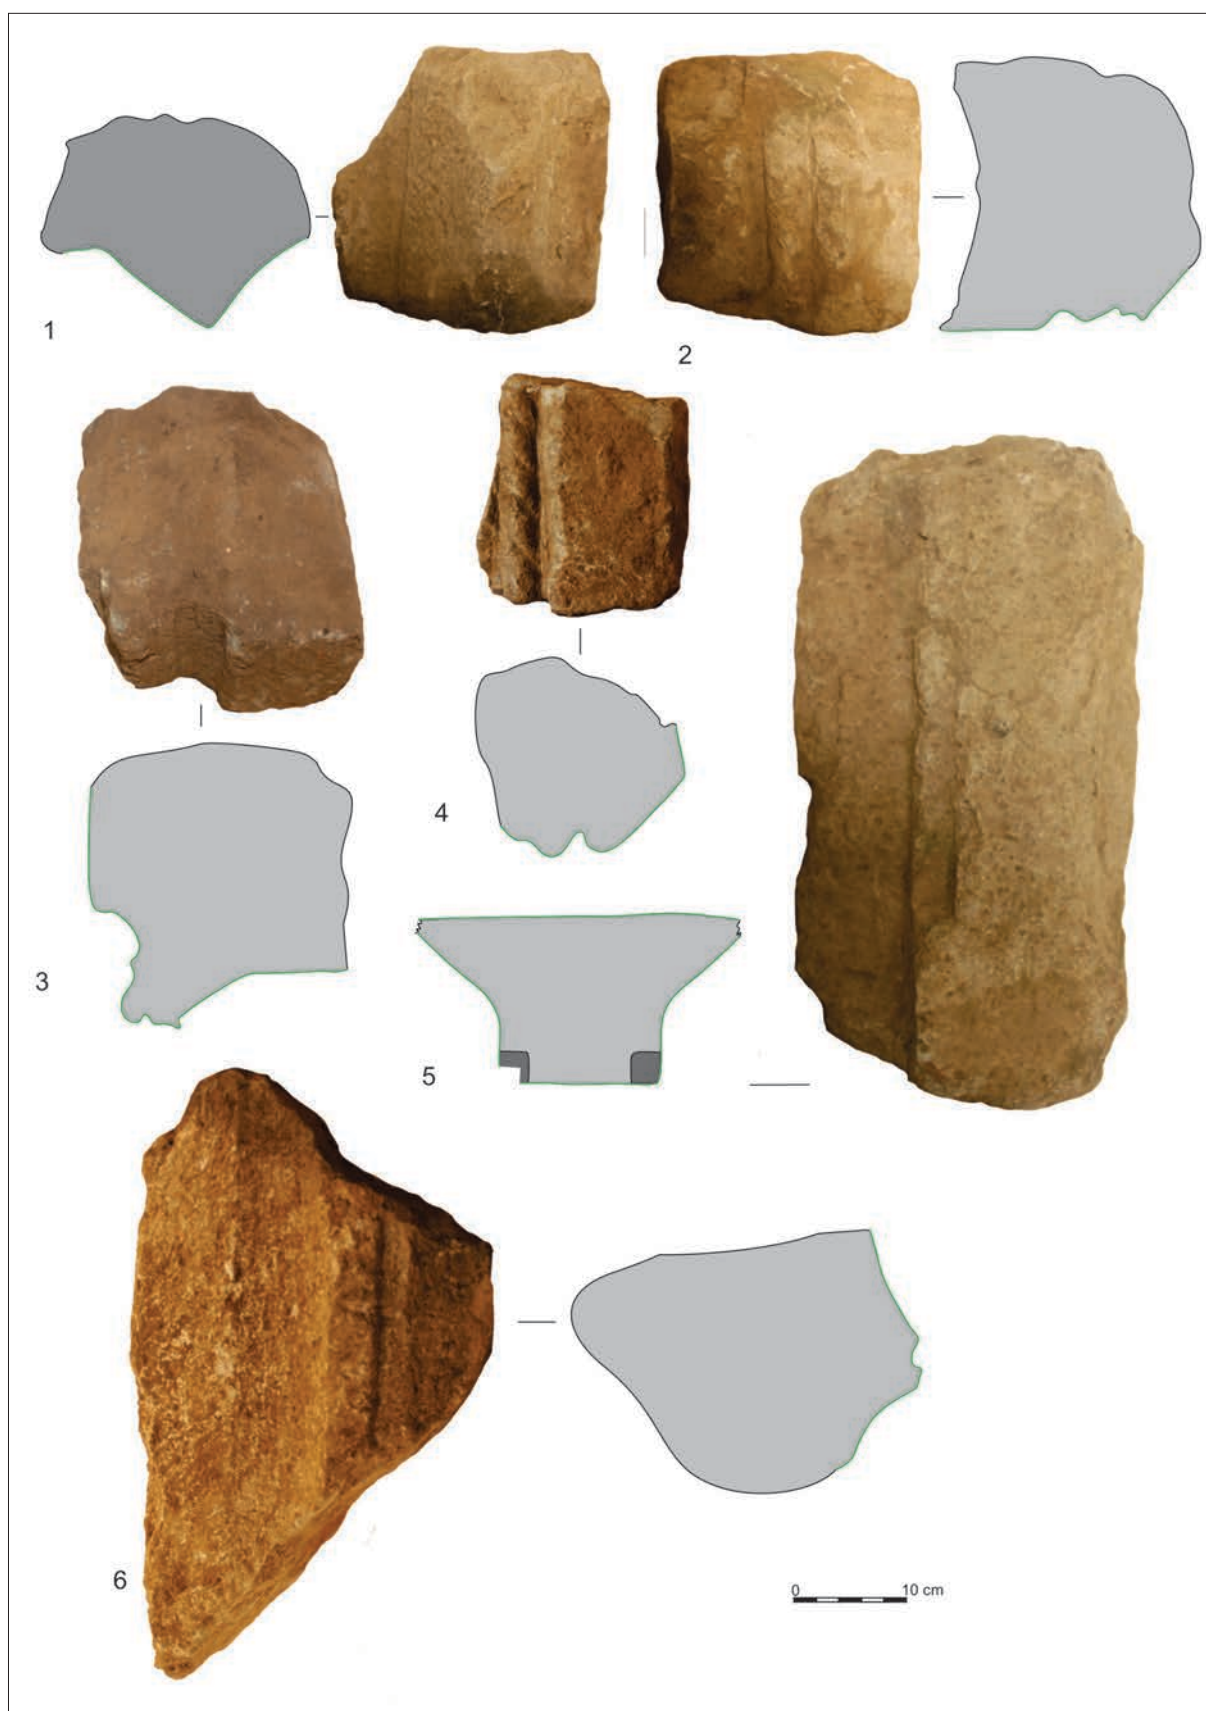
10. ábra 1–6. Faragványtöredékek a lebontott pillér anyagából

során építettek. Ennek már a templomviták idejében is állnia kellett, hiszen akkor 14 pillért számoltak össze. Ezt 1981-ben visszabontották és megerősítették. Ennek a bontásából több ablakkeret-töredék is előkerült. További töredékek voltak megfigyelhetőek másodlagosan beépítve a kőkerítésbe is.

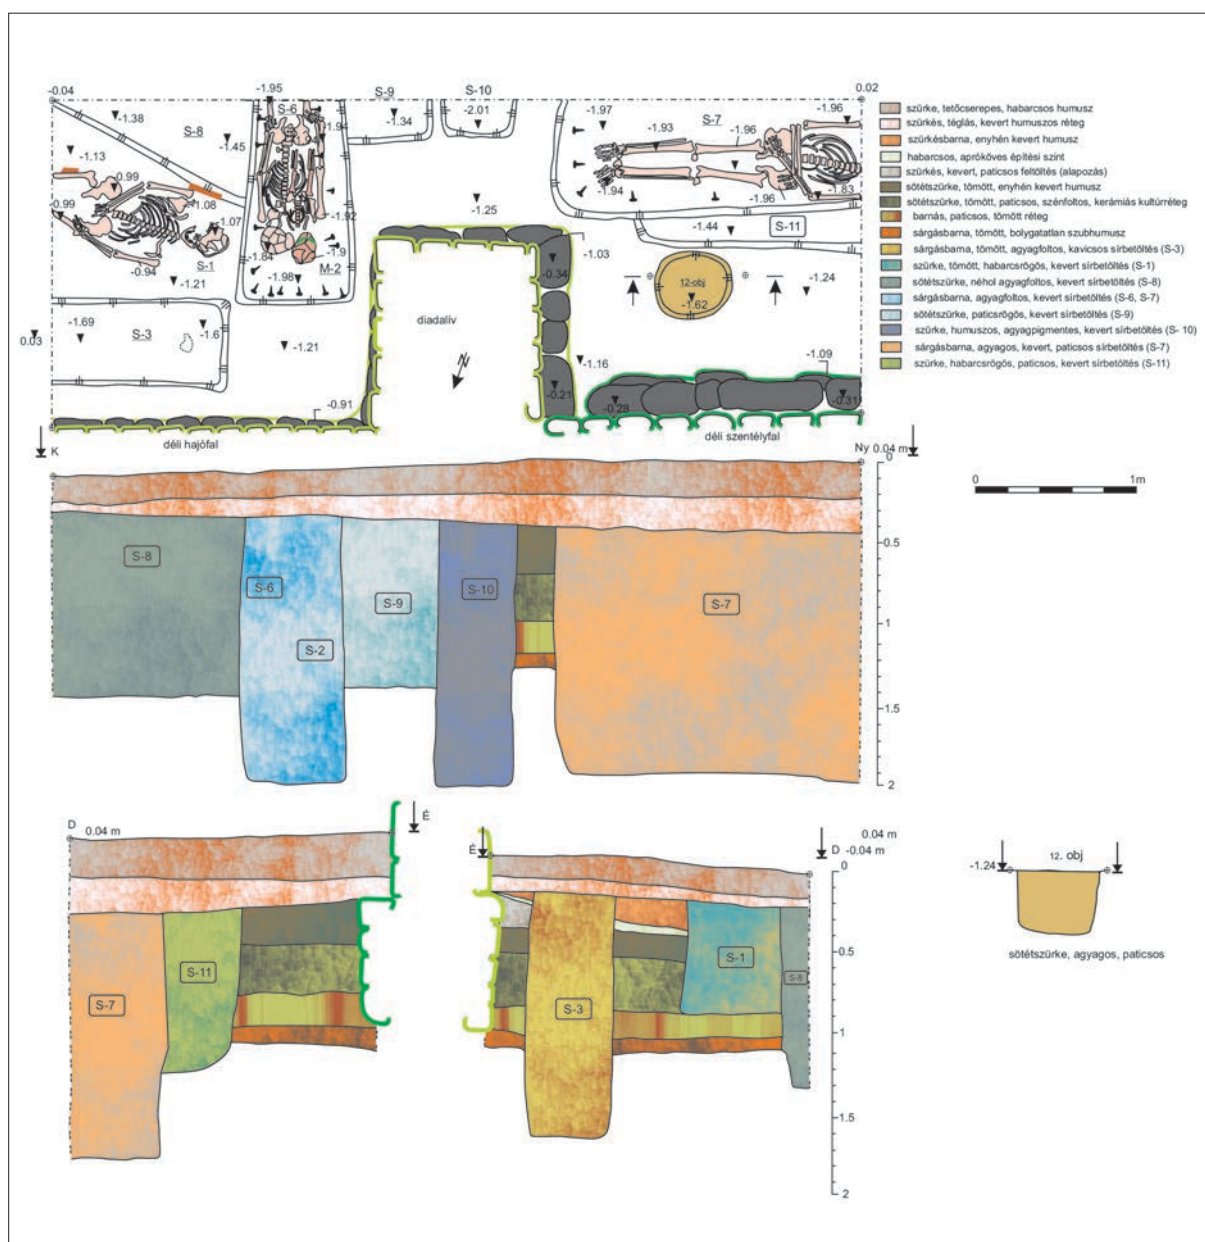
11. ábra A 2. szelvény felszín- és metszetrajzai

A kutatott felületekből összesen 23, a 16–17. századra keltezhető temetkezés nyomát azonosítottuk. Főként a templom déli oldalán volt intenzívebb (11. ábra), de szinte mindenhol sírokra bukkantunk.

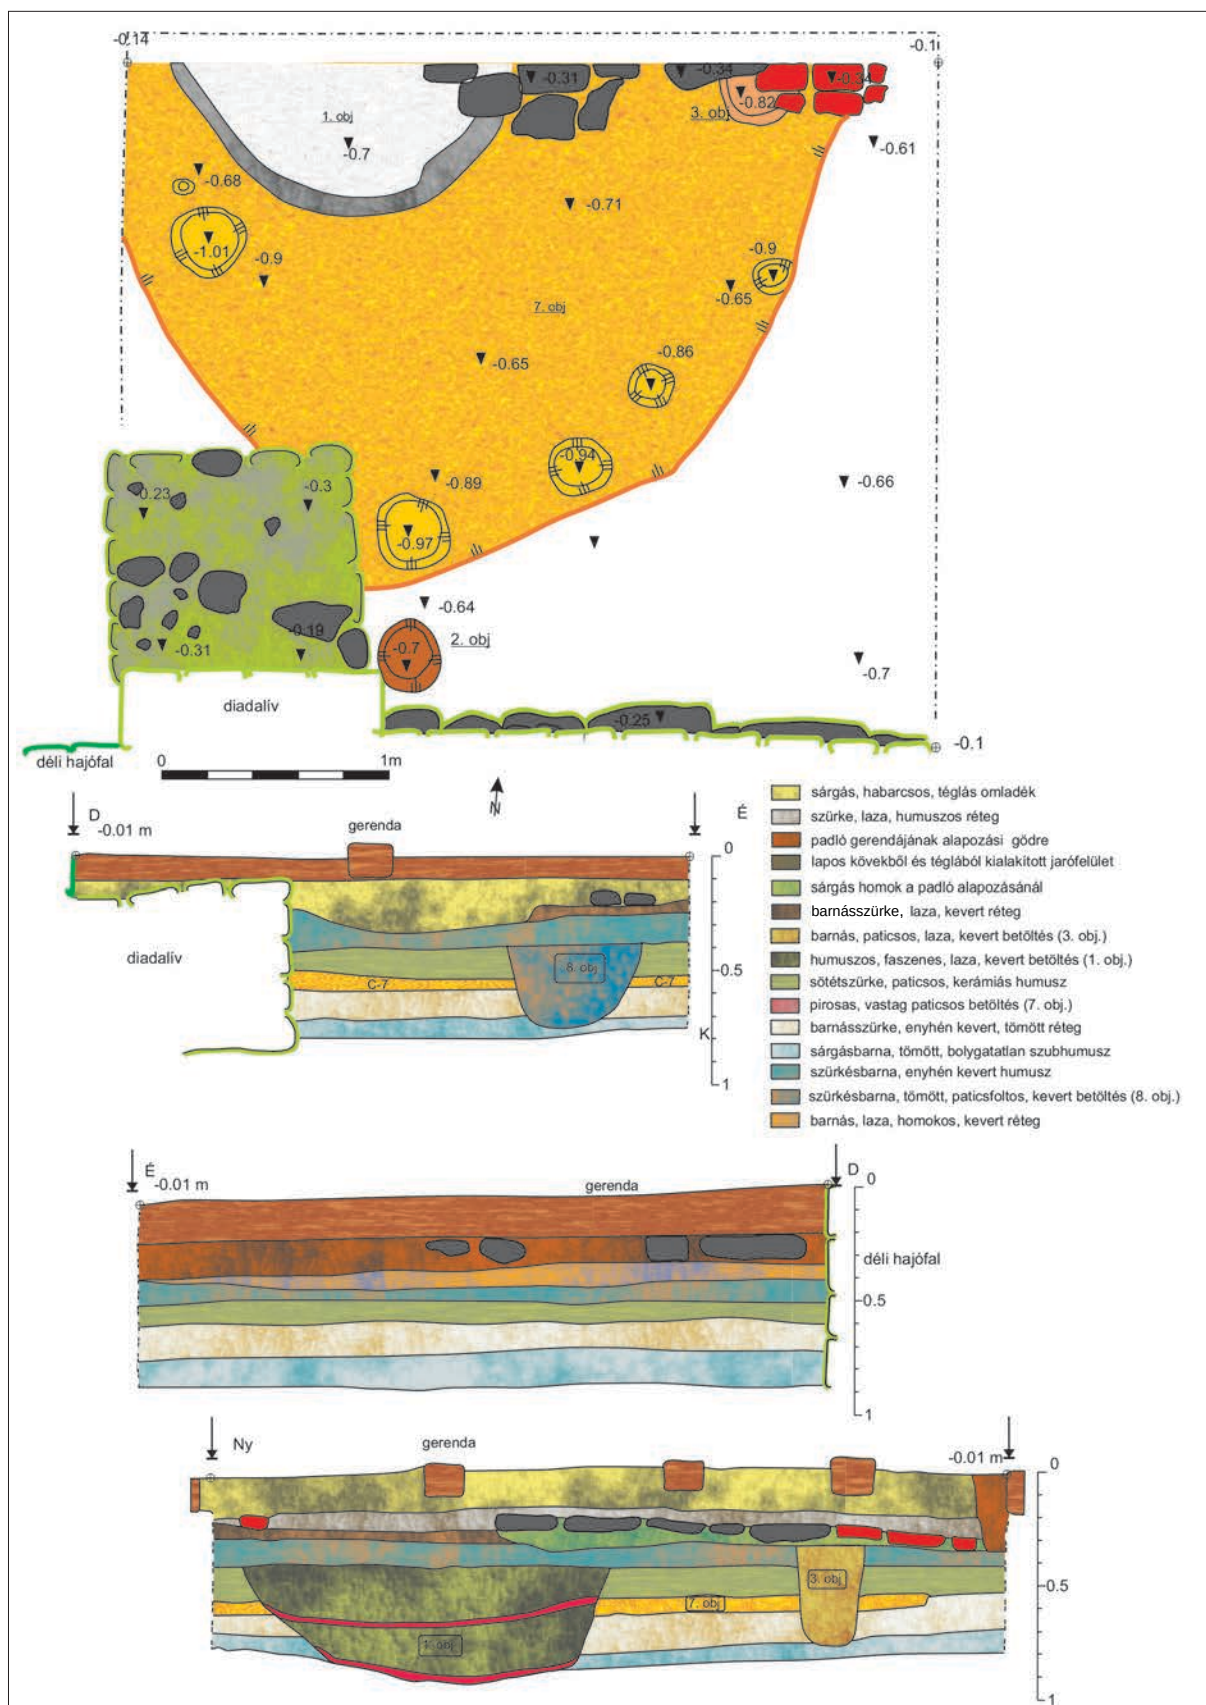
12. ábra A 3. szelvény felszín- és metszetrajzai

Minden felsorolt objektumot, illetve középkori réteget a templomépítés szintje zárt le. (12. ábra.)

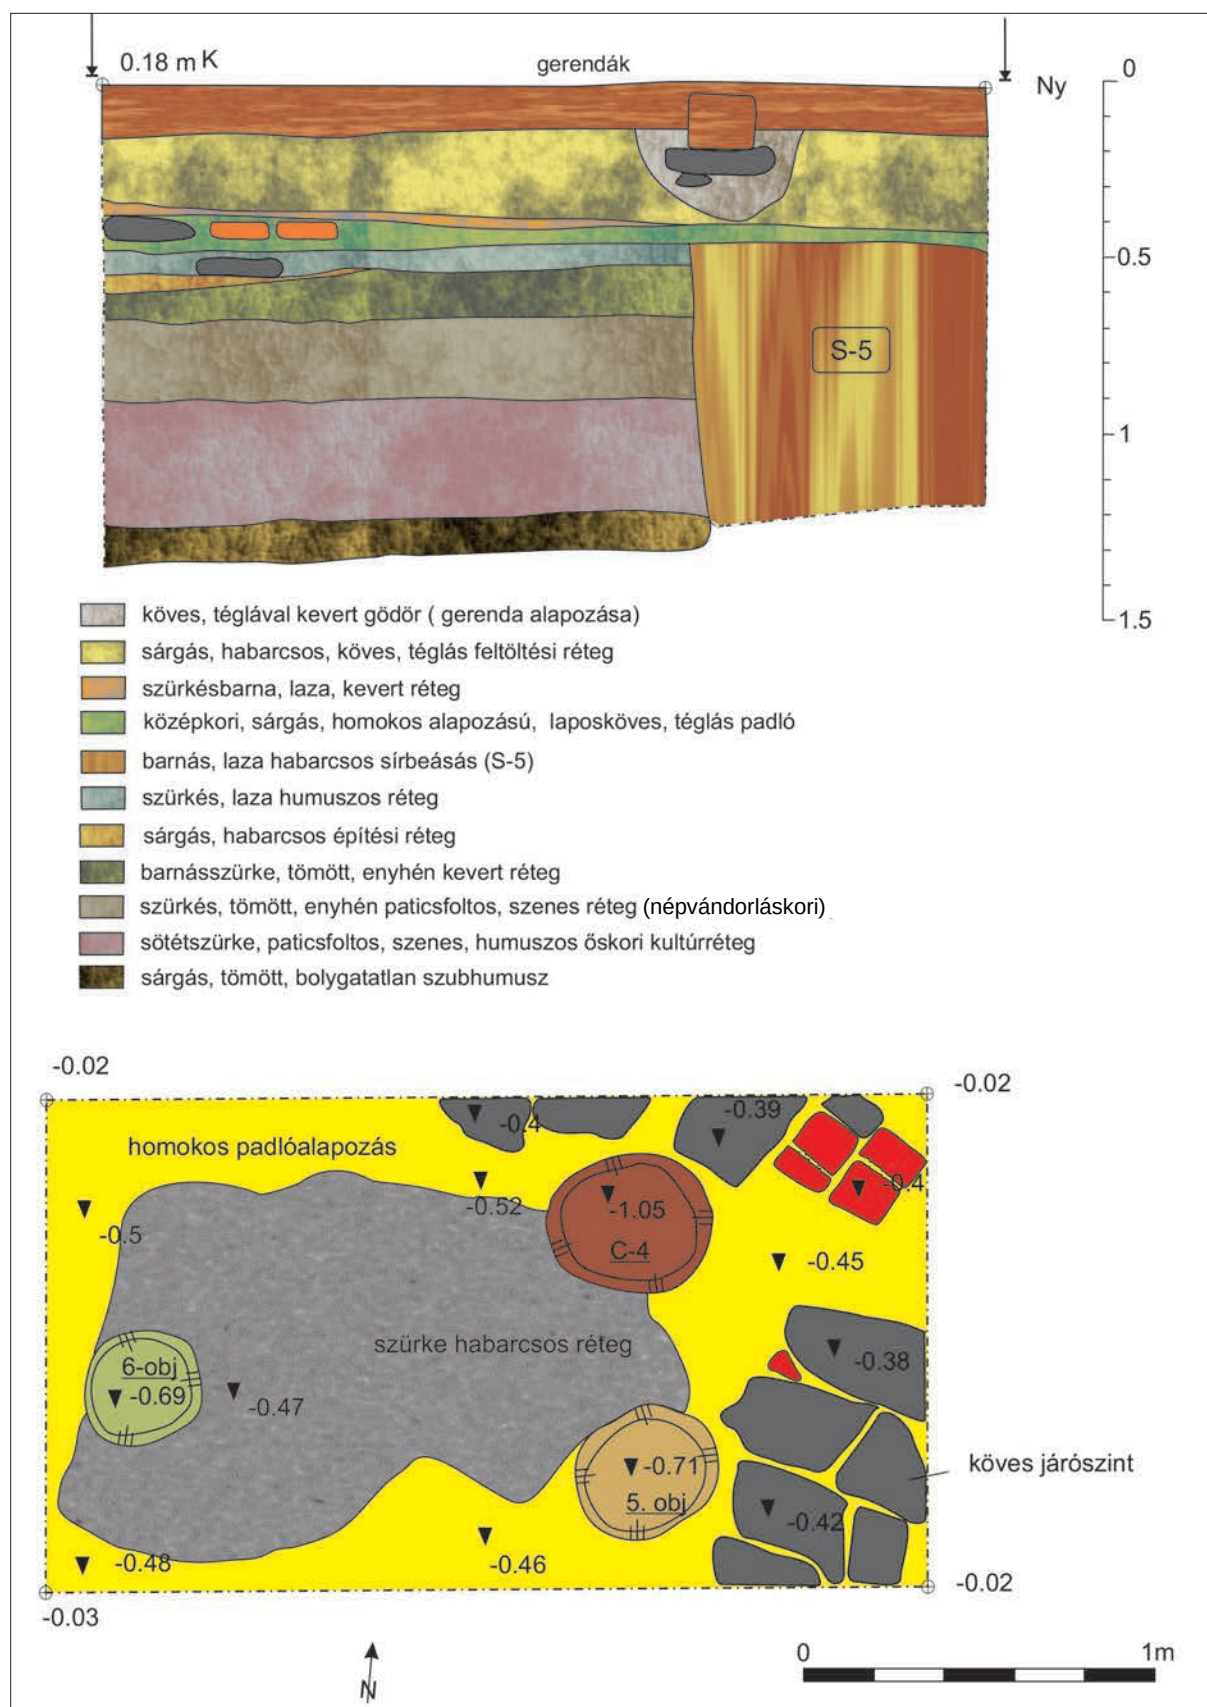
13. ábra A 4. szelvény felszín- és metszetrajzai

sírgödör széle is kirajzolódott a 4. szelvény nyugati szélében (S-4, S-5), nem messze az ülőfülkétől (13. ábra). Sajnos nem volt módunkban ezek részletesebb kutatása, pedig igen fontos lehetett volna, hiszen a bögözi eseteket tekintve, bizonyosan a falu előkelői közül temethettek ide. Mivel a padló ráfedett, úgy annak a keltezését is szűkíthettük volna. A templombelsőben való temetkezés nem vált általánossá a faluban, hiszen a déli oldalon nyitott nagyobb felületű, 12 négyzetméteres 3. szelvényben nem találtunk hasonló nyomokat.
