Nyárádi Zsolt

SZÉKELYMUZSNA GÓTIKUS TEMPLOMÁNAK  
RÉGÉSZETI KUTATÁSA

The archaeological research at the church took place in 2018 and 2020. The eastern, southern and western walls of the shrine as well as a portion of its interior were surveyed, the interior of the sacristy was partially excavated and data was gathered on the bell tower as well. The Late Gothic Mediaeval church, erected in the second half of the 15<sup>th</sup> century has no antecedents. The shrine and the sacristy had been constructed first, already conjoined, whereas the nave was added later, albeit shortly. The earliest antecedent of the bell tower, standing apart and dating from 1834–1837, was a 17<sup>th</sup> century structure; the wall enclosing the complex was likely built in the 18<sup>th</sup> century. Other unearthed objects of interest date from the Early Bronze Age (Coțofeni culture), the Migration Period (Gepids) and the 13–14<sup>th</sup> century. Additionally, 23 graves with remains buried during the Middle Ages and under the Principality of Transylvania were likewise identified.

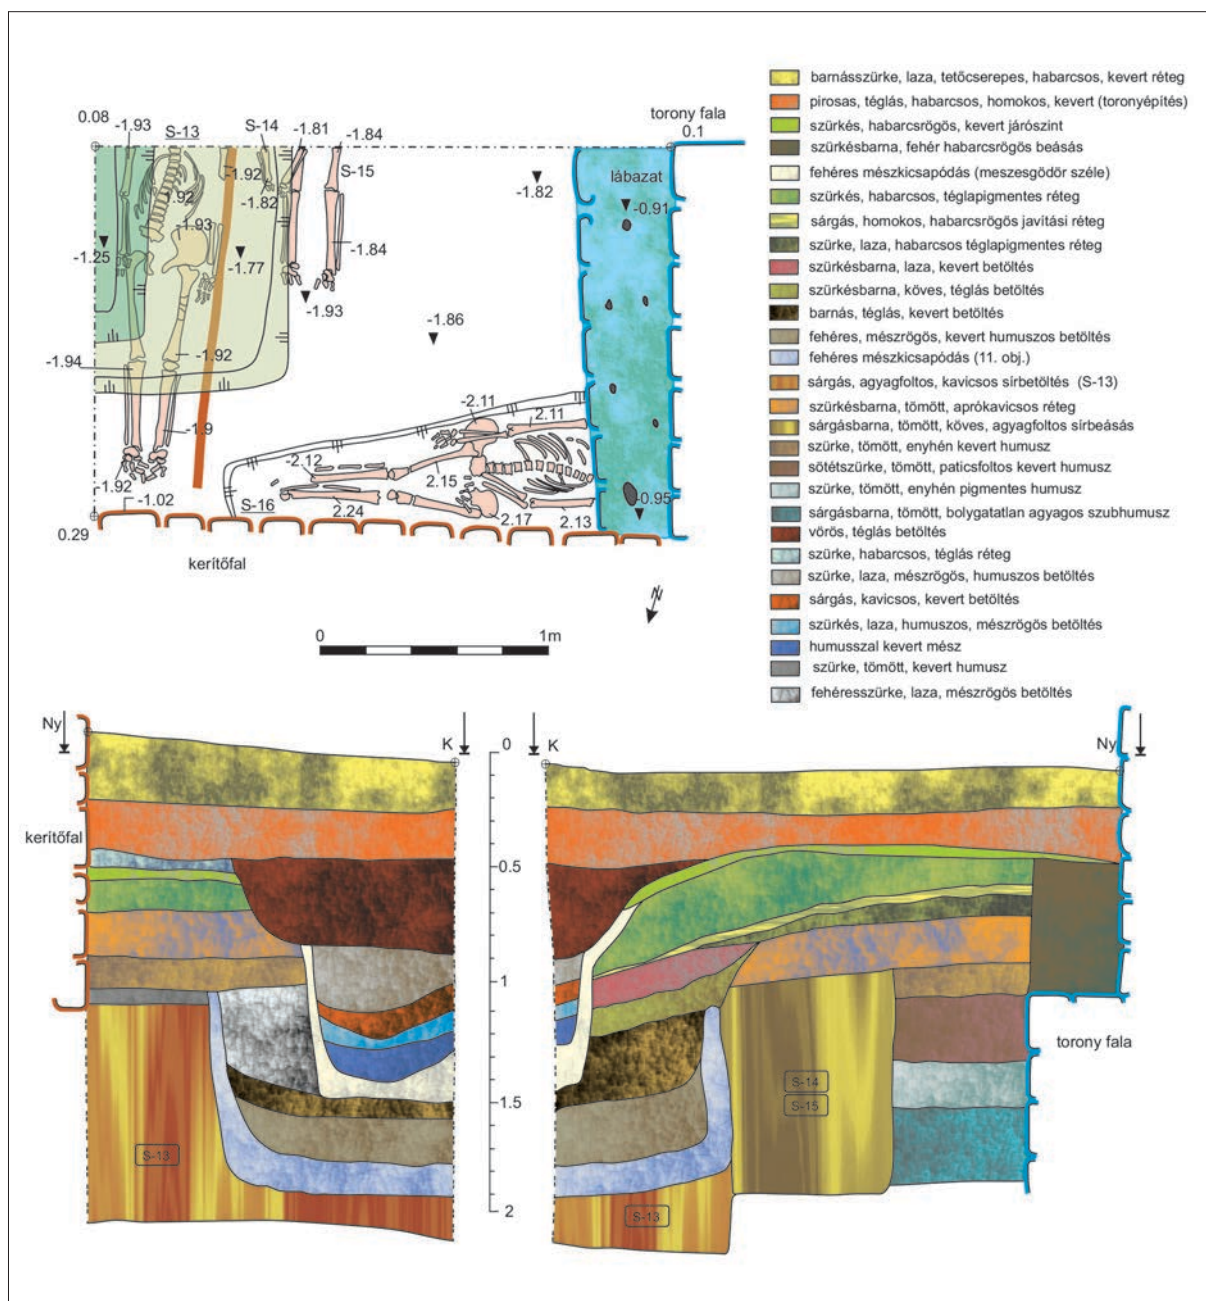
14. ábra Az 5. szelvény felszín- és metszetrajzai

javítási munkálatokra egy vékony barnás, homokos, habarcsos réteg utalhat. Ezt egy szürke, laza, kevert, habarcsos és téglás réteg követte, amelyet elbontva, egy újabb mésztöltő gödör került elő (11. obj.). A többretegű betöltés alját 1,70–1,75 m mélységben értük el. Az előkerült leletanyag alapján a 17–18. századra keltezhető. (6. ábra.) Kályhacsempe-töredékeket is találtunk (9. ábra, 5–8.), illetve egy agyagpipa is előkerült (9. ábra, 9.). A szelvény nyugati, bolygatatlan felében 0,60–0,75 m mélységben egy barnásszürke, kavicsos réteget (járószint) értünk el, amelyből 17. századi leletanyag került elő. (7. ábra, 18–21.) Erről a szintről két észak–dél tájolású sír beásása indult (S-14, S-15). (19. ábra.) A torony lábazati szintjét 0,90–0,95 m mélységben értük el. Az alapfal kb. 40 centivel kiugrott a felmenő falakhoz képest. Ez alatt az északnyugati sarokban egy kelet–nyugat tájolású temetkezés volt, amelyet a torony fala vágott el. Ennek betöltésébe a bolygatott települési rétegek anyaga került bele. A torony alapozásának alját 2,8 m mélységben értük el. (14. ábra.)

A hozzávetőlegesen 78 m hosszú ovális, nagyjából 1 m szélességű, kevés agyagos földdel különféle kövekből összerakott fal a harangtorony keleti felétől indul, és a hajó délnyugati pilléréhez kapcsolódik vissza. Változó magassága két méter körüli. Korábban ovális alakú lehetett, de 1859-ben a nyugati oldalon és a torony közelében összedőlt, és már nem építették vissza. Egyedül a torony melletti 5. szelvényünkben kutattuk, ahol kiderült, hogy nem épült szervesen egybe a toronnyal, sekély alapozásának alját 1,02 méteren értük el. A rétegsor alapján valamikor a 18. században építhették, hiszen az alapozásának legalja nagyjából a torony lábazati szintjénél ért véget. (14. ábra.)

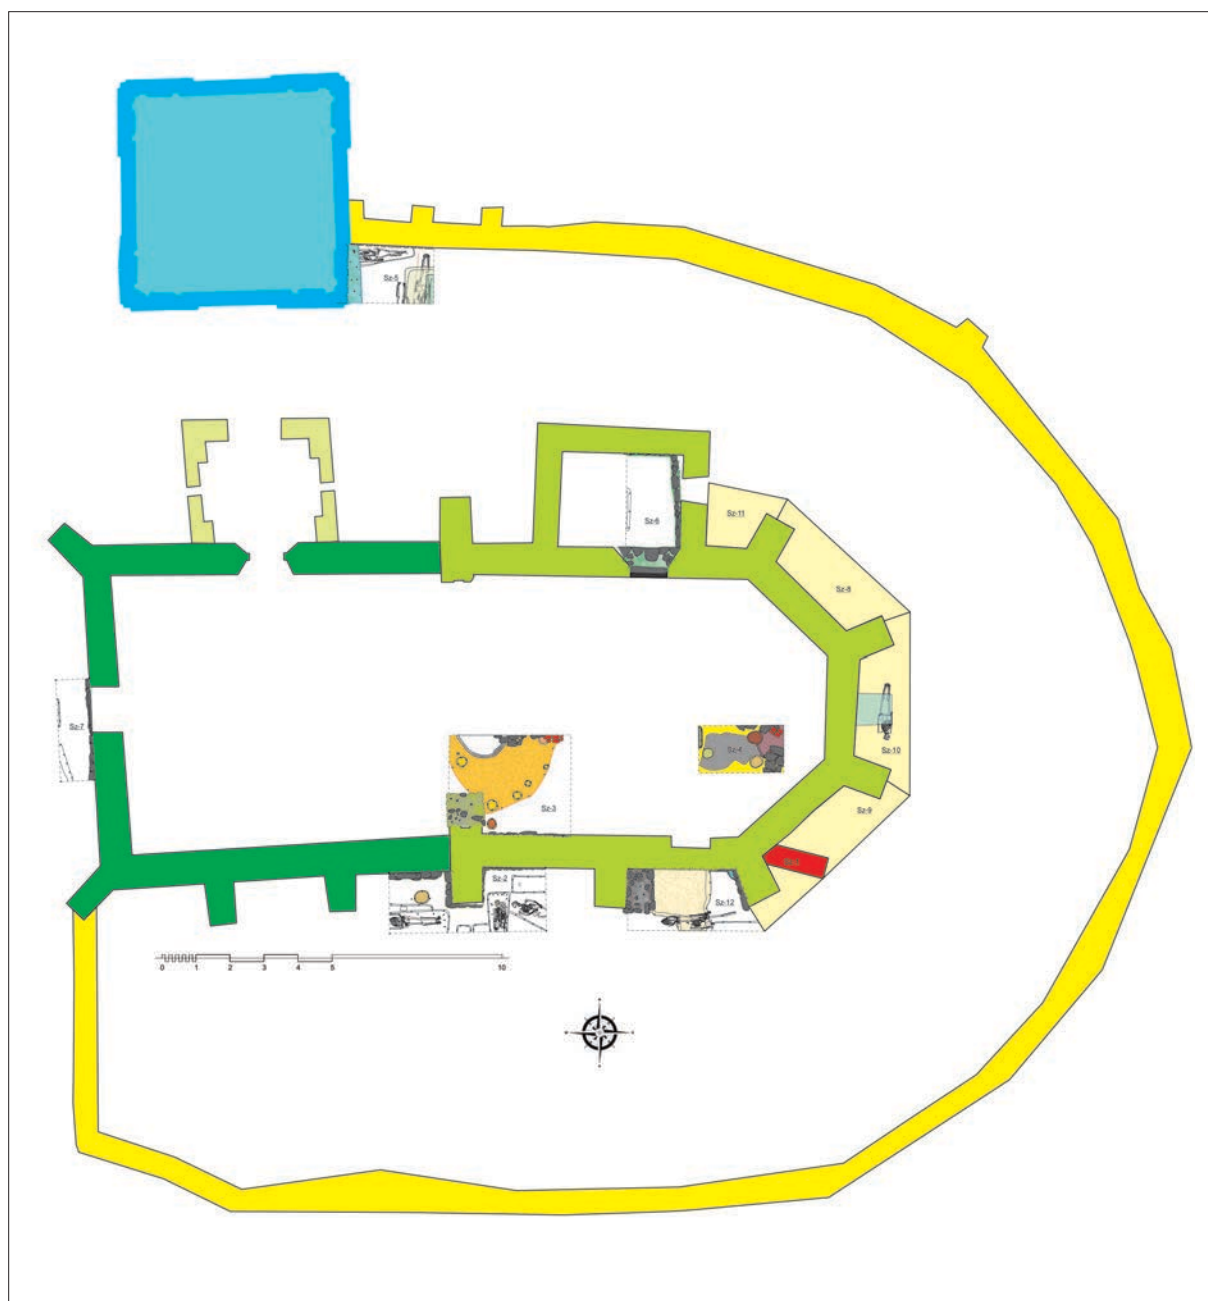
15. ábra A templom és a régészeti feltárás alaprajza

Az épület újrafödése során a délkeleti oldalon a már meglevő repedések tovább szélesedtek (20. ábra), ezért sürgősségi beavatkozás keretén belül aláfalazásokra került sor. Ezeknek a gödreit részben régészeti felügyelettel, részben ásatás keretén belül kutattuk meg. A feltárások során összesen hét tervezett szelvény nyitottunk, további öt felületet pedig az aláfalazási munkálatok során tártunk fel. Ezekben összesen 15 régészeti objektumot dokumentáltunk, ugyanakkor 23 középkori és fejedelemség kori temetkezés maradványait is azonosítottuk. (15. ábra.)

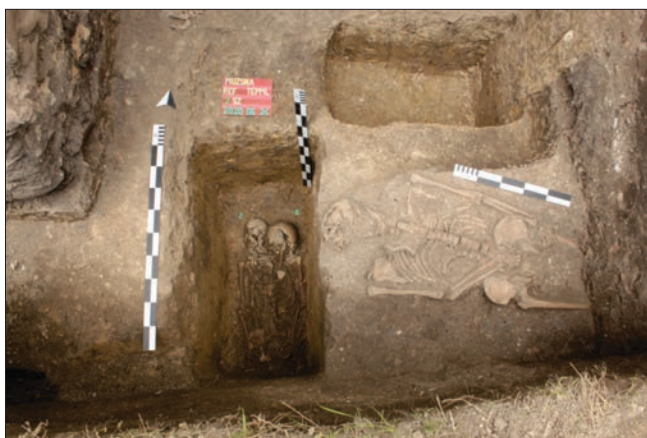
16. ábra Temetkezések a 2. szelvényben

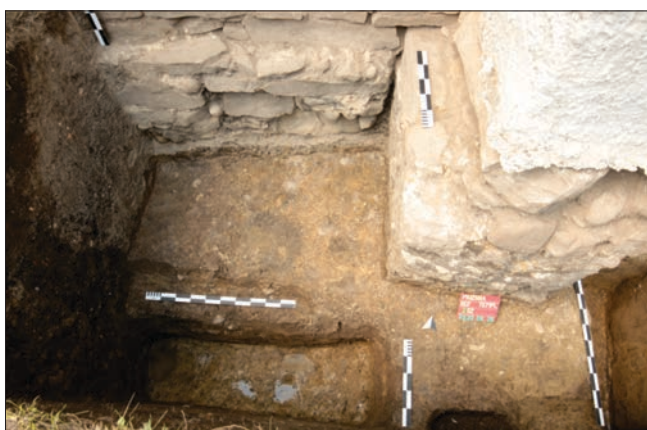
18. ábra A szentély és a hajó közti falelválás a 2. szelvényben

Az alaprajzi anomáliára a 2. szelvényünkben kaphattunk választ. A korábbi falkutatásokat alátámasztva, megerősítést nyert, hogy a hajót a szentélynek építették neki másodlagosan. Ellenben az alapozási mélysége, a falazóanyag és a habarcs is szinte megegyező volt, amely arra utal, hogy a két építkezés között nem telt el sok idő. (18. ábra.) Nem nyert bizonyítást (templombelső, 3. szelvény), hogy korábban a szentélyt fallal választották volna le, de az sem, hogy az 1802-es földrengést követően újjáépítették volna.

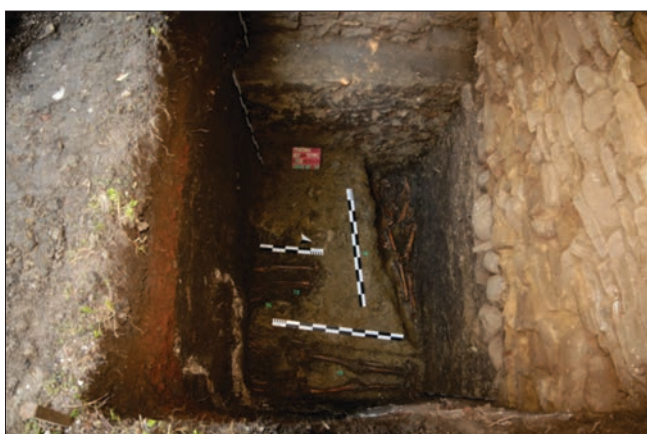
19. ábra Temetkezések az 5. szelvényben

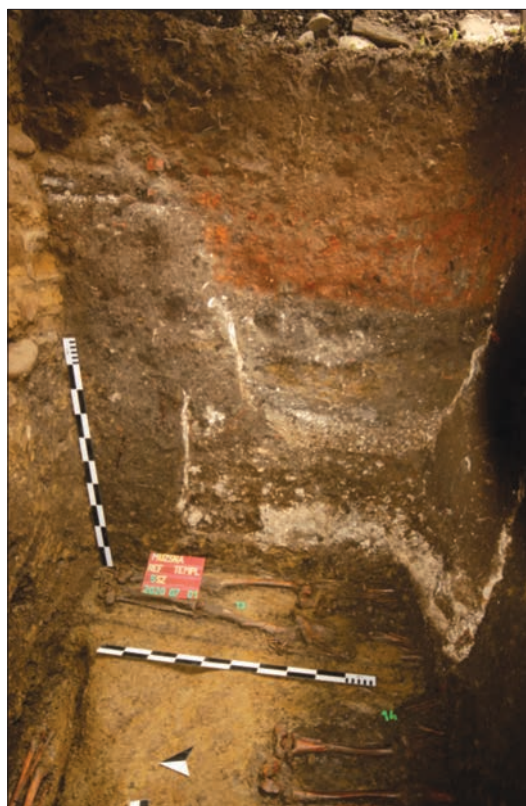
17. ábra Az 5. szelvényben dokumentált meszesgödörök, alattuk a sírokkal

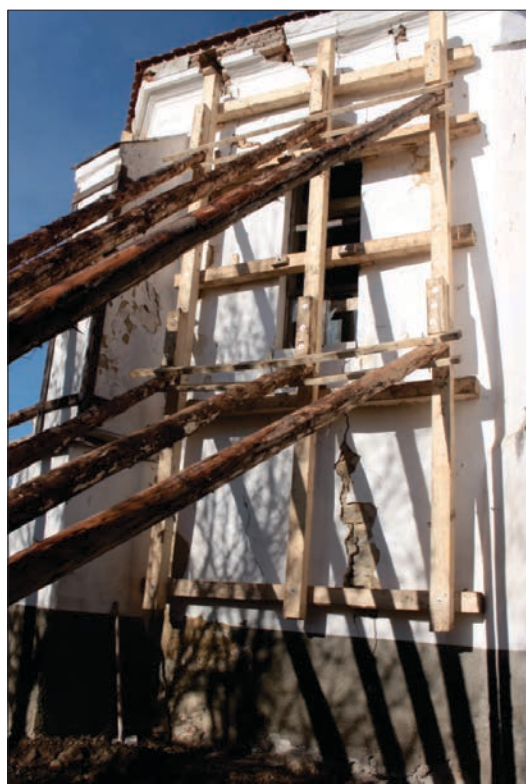
20. ábra A templom délkeleti sarkának megtámasztása a tető elbontását követően

Statikailag a legproblémásabb rész a szentély délkeleti oldala volt. Itt erőteljes repedések mutatkoztak. Ennek megállítására építették a vastag támpillért is a templom tengelyében. Érthető módon, ezen a részen kezdtük el a régészeti kutatásokat is 2018-ban.
